# **BOS- EN DUINPARKEN**

## Herstelplan

### **VAN HAEMSTEDEBOS**

Gemeente Bloemendaal

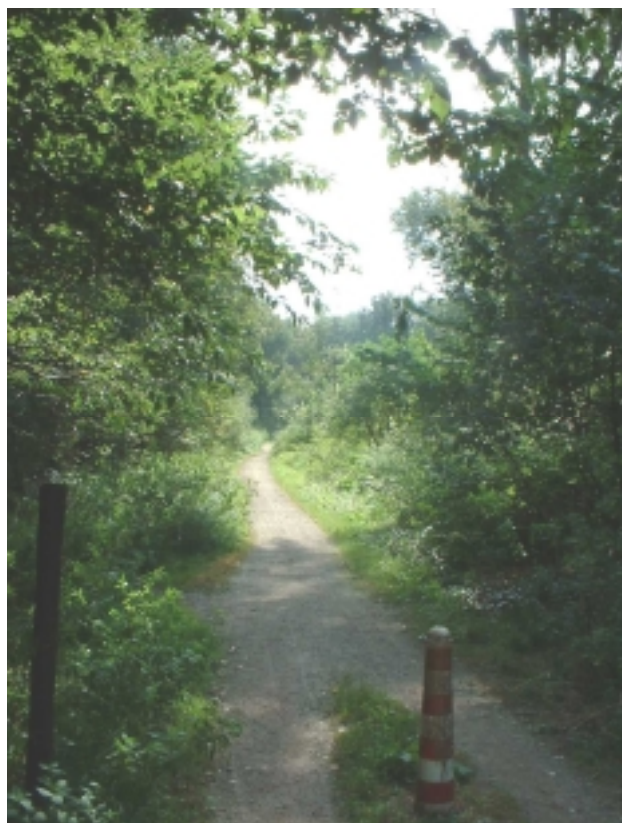
Aan de westkant van het bos loopt de Van Haemstedelaan. Het is een belangrijke langzaam verkeersroute. Aan de noordkant tot de toegang van de huizen is de Van Haemstedelaan een breed halfverhard karrenspoor, daarna wordt het een smaller halfverhard fietspad (foto 1). Dit is een belangrijke langzaam verkeerroute. Het pad wordt enkele malen per jaar hersteld, om de kwaliteit goed te houden.

*Foto 1. Het fietspad van de Van Haemstedelaan*

Er staat geen verlichting langs het fietspad, waardoor het in het donker minder aantrekkelijk is.

Langs het fietspad worden de brandnetels in de loop van de zomer erg hoog en buigen ze over pad heen. Deze ruige begroeiing is o.a. het gevolg van het type maaibeheer (met de klepelmaaier).

In de zomer groeien met name op de zonnige delen de brandnetels en bramen over het fietspad, waardoor er slechts een smal spoor over blijft. Dat komt doordat er twee maal per jaar slechts 1 meter geklepeld wordt. Door het klepelen ontstaat er versnelde afbraak van plantenresten. Hierdoor komen er snel veel voedingsstoffen beschikbaar en met name ruige soorten als de Brandnetel profiteren daarvan. Hierdoor kunnen deze soorten het pad weer snel overwoekeren. De doorgang kan worden verbeterd door een bredere strook berm te maaien. Omdat de westelijke berm eigendom is van de eigenaren van de Wildernis moet dit worden overlegd. Daarnaast kan de ruigte verminderen door niet meer te klepelen, maar te maaien, waarna het maaisel wordt afgevoerd.

Het onderhoud van het fietspad (enkele malen per jaar) moet voorgezet worden.

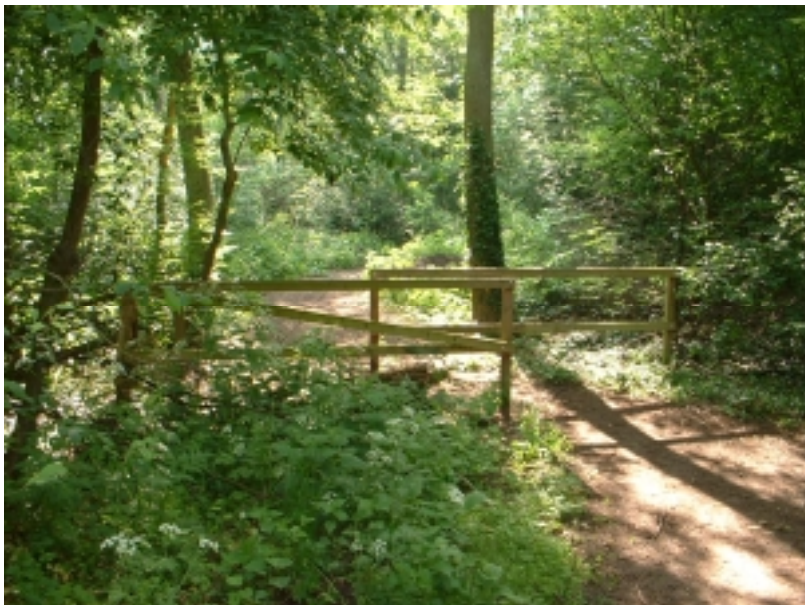
Om te voorkomen dat ruiters via de fietsverbinding het Bovenwegkwartier in gaan is een houten sluis aangebracht op het noordelijke pad door het bos (foto 2). Helaas is het daardoor voor fietsers ook een lastige doorgang geworden.

*Foto 2. Paardensluis bij het Bovenwegkwartier*

De houten sluis over de noordelijke fiets- en wandeltoegang is bedoeld om de toegang voor de paarden onmogelijk te maken naar het Bovenwegkwartier. Deze sluis belemmert de fietsers dan weliswaar enigszins, Maar de gekozen wordt hier voor het tegenhouden van de ruiters en tevens ook brommers. Het is immers voor fietsers nog mogelijk de sluis te passeren.

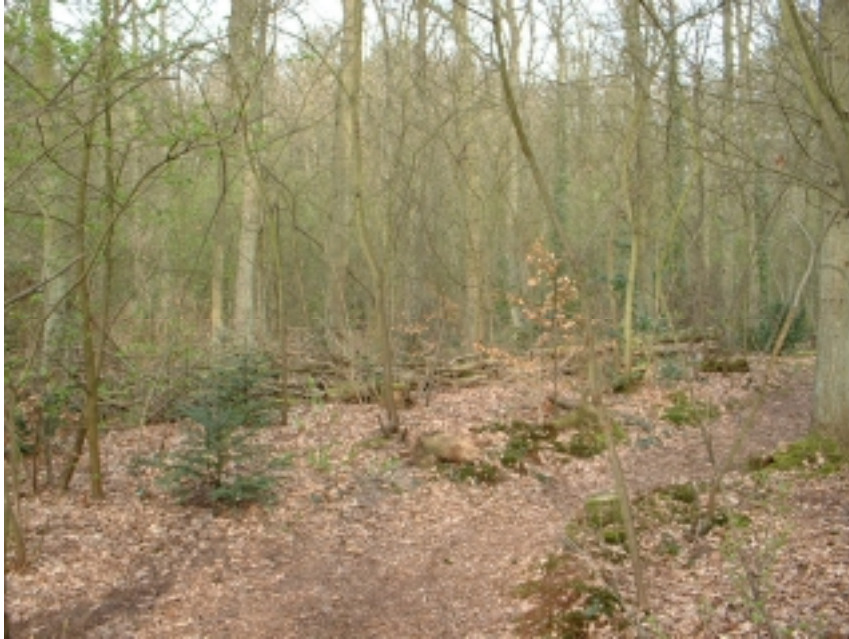
*Foto 3. De oude takkenrillen houden weinig wandelaars tegen*

onnodig dicht en onoverzichtelijk. Met takkenrillen is in het verleden geprobeerd sturing te geven aan het gebruik van de paden in dit deel (foto 3). De takkenrillen zijn inmiddels grotendeels verteerd en er zijn nieuwe paden omheen ontstaan.

Er zijn nu te veel paden in het zuidelijk deel van het bos. Hierdoor krijgen de vogels en kleine zoogdieren te weinig rust. Bovendien is het bos hierdoor onoverzichtelijk. De overmaat aan paden kan ontstaan door achterstallig onderhoud. Meer (bos)onderhoud voorkomt het ontstaan van te veel paden. De kwaliteit van het bos verbetert als er enkele paden uit gebruik worden genomen. De paden kunnen worden afgesloten worden door takkenhopen met hout dat vrij komt bij de onderhoudsdunningen. Bij regelmatig bosonderhoud kunnen steeds op de benodigde plaatsen de takkenhopen aangevuld of vervangen worden.

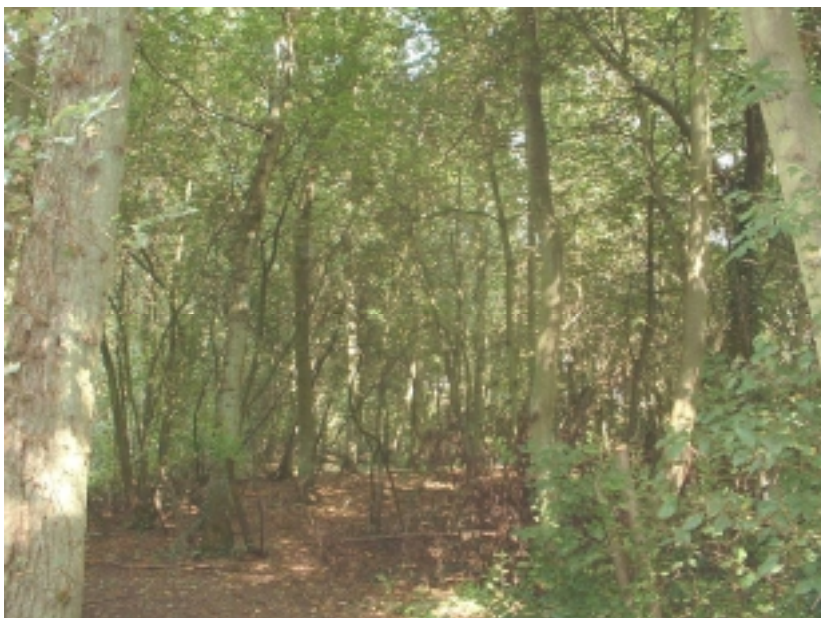
*Foto 4. Doordat er achterstallig onderhoud is zijn de bomen dun en staan dicht op elkaar*

Het Van Haemstedebos is een jong bos, waarin de bomen dicht op elkaar staan. Door de lichtconcurrentie zijn het veelal dunne hoge bomen (foto 4). Het heeft de sfeer van een hakhoutbos. Plaatselijk is er een dichte struikenlaag. Er is weinig of verruigde ondergroei met op enkele plaatsen vroege bloeiers zoals Bosanemoon en Gele dovenetel.

Momenteel bestaat het bos uit dicht op elkaar staande hoog opgroeiende stammen. Plaatselijk is er daardoor weinig ondergroei. De bomen kunnen zich niet goed ontwikkelen. Daarom moet het bos gedund worden.

Er is achterstallig onderhoud hierin. De komende jaren zullen daarom extra dunningen uitgevoerd moeten worden. Het Van Haemstedebos ligt buiten de bebouwde kom. Voor kap buiten de bebouwde kom is in sommige gevallen een melding bij de provincie Noord-Holland nodig. Het gaat hier om onderhoudsdunningen, die niet gemeld hoeven te worden bij de provincie. Door de onderhoudsdunning zullen de bomen, die blijven staan zich beter kunnen ontwikkelen. Ook kan de ondergroei zich in een bos met meer ruimte zich beter ontwikkelen. Het van Haemstedebos ontwikkelt zich daarmee tot een gevarieerd loofbos.

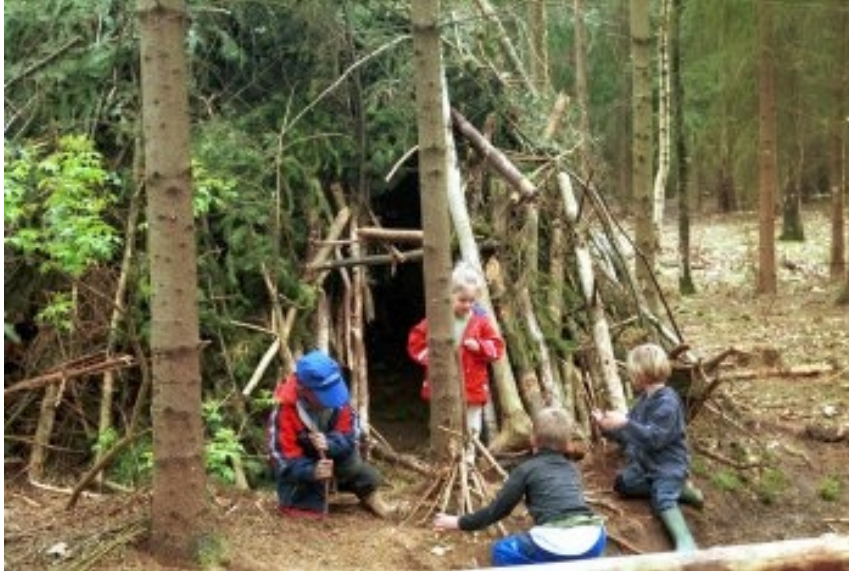
*Foto 5. Hutten bouwen met takken*

Gezien de ligging naast een woonwijk met kinderen en de grote behoefte aan een hondenuitlaatplaats is het thema voor dit bos een **speel- en buurtbos**. Dat betekent dat de bosontwikkeling goed begeleid moet worden, zodat er een evenwichtig bos ontstaat met een natuurlijke uitstraling. Daarnaast moet het een informeel speelbos

(hutten bouwen e.d.) blijven voor buurtkinderen. Er zullen dus in verband met het intensieve gebruik wat lagere natuurverwachtingen zijn voor dit bos.

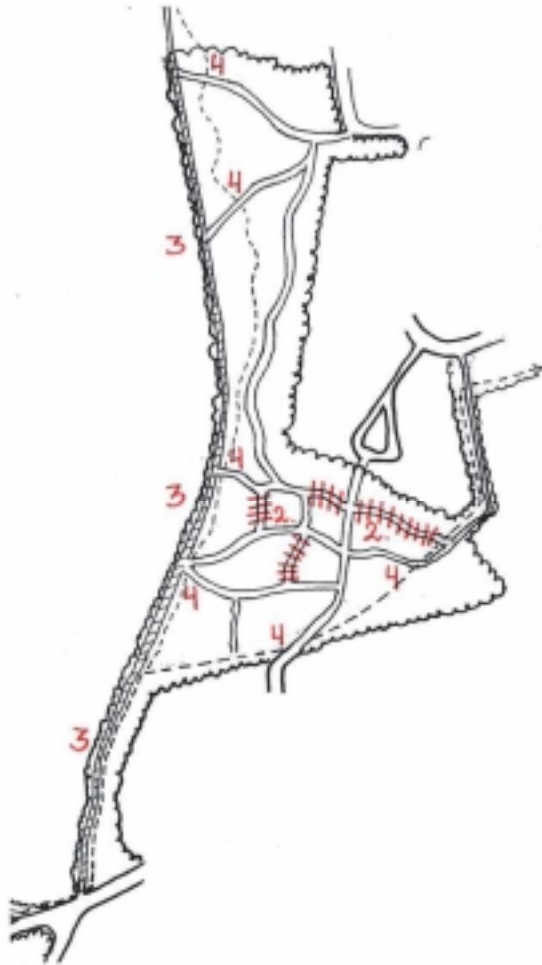
In figuur 2 staan de ingrepen aangegeven.

*Figuur 2. Beheersmaatregelen van Haemstedebos.  
Begeleiding bosontwikkeling (4.1) en speelmogelijkheden (4.5) zijn van toepassing op het hele bos.*

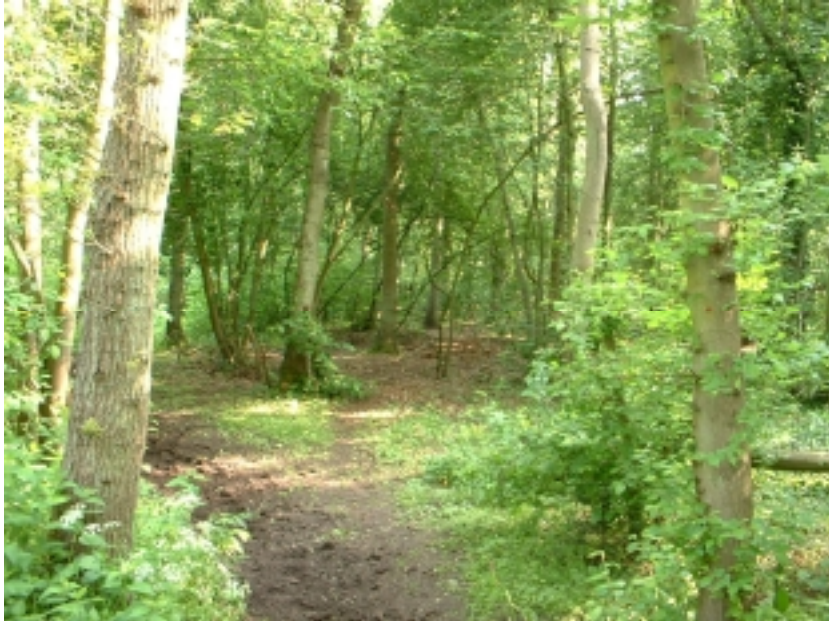
Er lopen twee ruitersporen door het van Haemstedebos. Omdat de informele wandelpaden erg lijken op de ruitersporen ontstaat er onduidelijkheid over wat een ruiters- of voetpad is (foto 6). Hierdoor kunnen ruiters van de ruitersporen afdwalen of wandelaars opgeschrikt worden door een paard.

*Foto 6. Ruiterpad en voetpad door elkaar.*

Om te voorkomen dat ruiters en wandelaars elkaar voor de voeten lopen is duidelijk aangegeven van het ruiterspad met eenvoudige bordjes gewenst.
